EINSATZBERICHT WK ORBITA
ZSO REGION DUEBENDORF
23.08. BIS 28.08.2015

Eine lehrreiche Woche für den Zivildienst der Region Dübendorf

BAUPLATZ BAHNHOF GLETSCH

BAUPLATZ KM 44.478

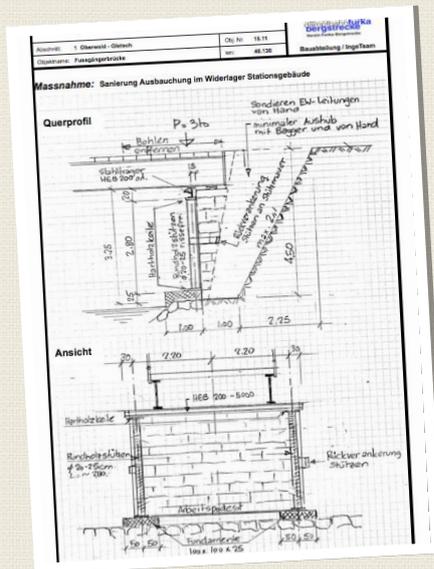
ARBEITSANWEISUNG

Die Stützmauer unterhalb der Brücke muss saniert werden. Durch Wassereinsammlungen im Mauerwerk entstand eine Ausbauchung, welche die Statik der Mauer bedrohte. Die DFB AG hat bereits im Vorfeld Stützarbeiten ausgeführt.

MASSNAHME: SANIERUNG DER AUSBAUCHUNG IM WIDERLAGER DES STATIONSGEBAUDE IN GLETSCH

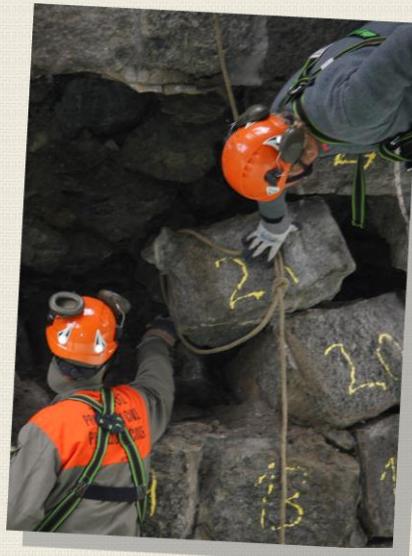
STÜTZMAUER

DIE STEINE WERDEN VON HAND AUS DER MAUER GESTEMMT UND NUR DURCH DEN DREIBEIN ENTLASTET UND NACH OBEN GEHIEVT.

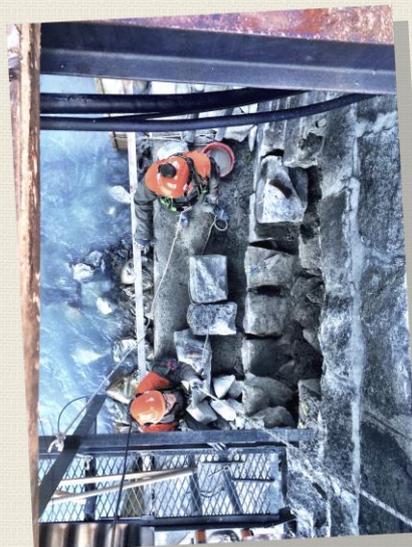
BRÜCKE

BLICK VON OBEN. DAS ARBEITEN AN DER RHÔNE WAR KALT UND GEFÄHRLICH.

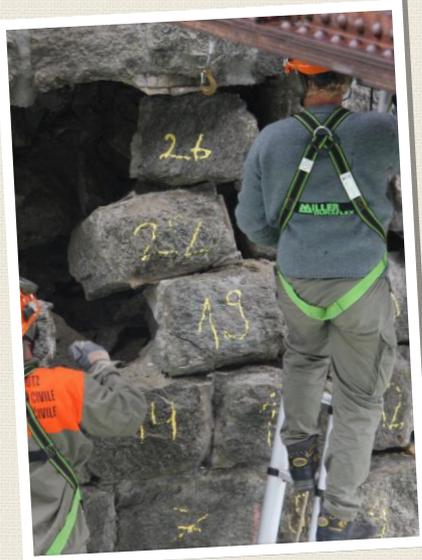
BRÜCKE

DIE BESCHRIFTUNG DER STEINE WAR FÜR DEN KORREKTEN WIEDERAUFBAU UNUMGÄNGLICH.

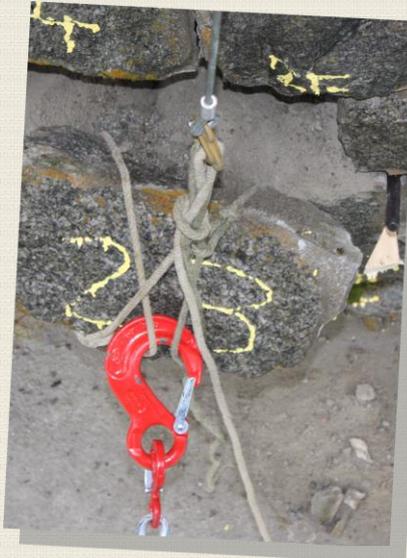
MAUERSTEIN WIRD MITTELS KABELZUG SORGSAM RAUS GEHIEVT.

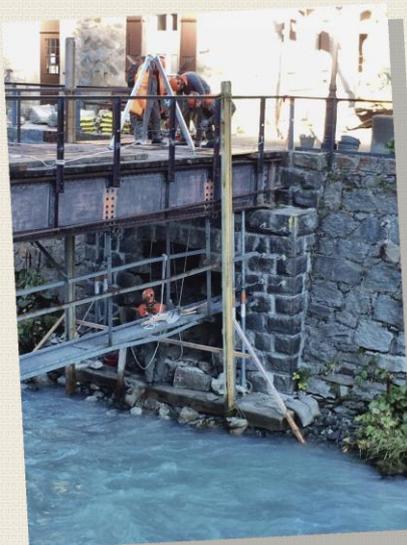
MAUER

BLICK VON DER GEGENÜBERLIEGENDEN FLUSSEITE AUF DIE MAUER.

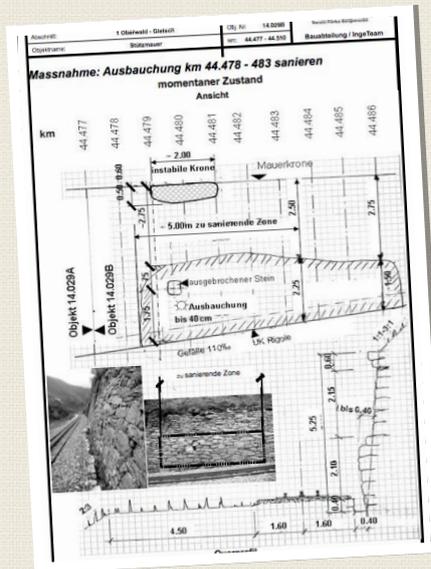
ARBEITS-ANWEISUNG

Die Stützmauer ist instabil. Die Mannschaft erhielt den Auftrag die Ausbauchung der Stützmauer km 44.478 - 483 zu sanieren. Ergänzend musste der Bachlauf von einem Felsbrocken befreit werden.

MASSNAHME: AUSBAUCHUNG KM 44.478 - 483 SANIEREN. MOMENTANER ZUSTAND: INSTABILE KRONE. FELSBROCKEN IM BACHLAUF LEITETE DAS WASSER ÜBER DIE MAUER.

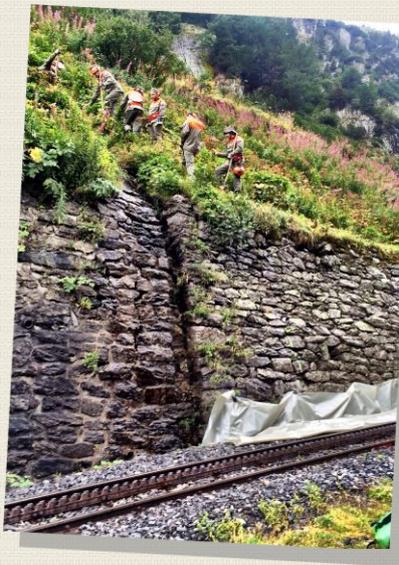
DIE STÜTZMAUER IST AUF EINE BREITE VON 5 METER UNDICHT. DAS WASSER AUS DEM BACH LÄUFT NICHT DER RINNE ENTLANG, SONDERN FLIESST UNKONTROLLIERT ÜBER DAS MAUERWERK.

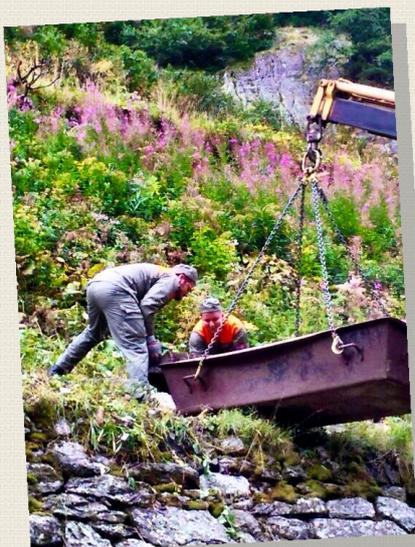
AUSHUB DER INSTABILEN KRONE UND ABTRANSPORT MITTELS KRAN

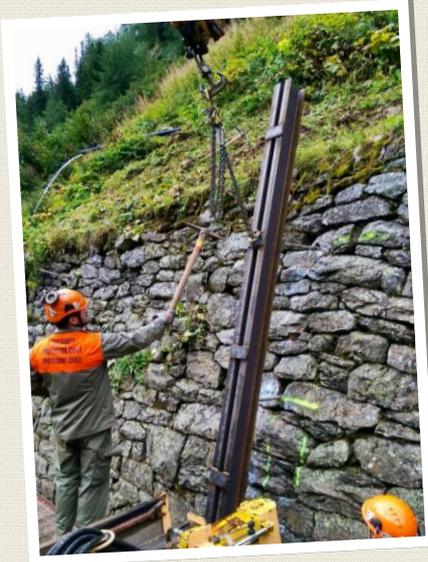
ZWEI LONGARINEN WURDEN ZUR SICHERUNG DER MAUER GESETZT.

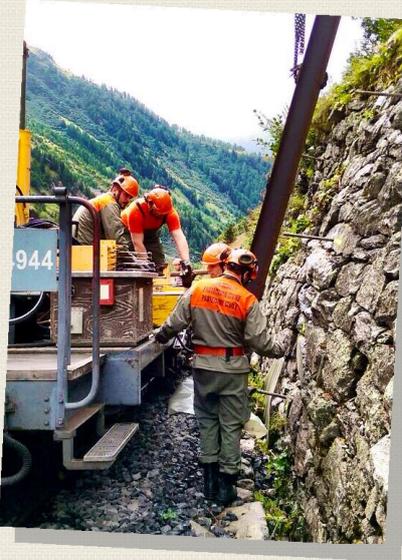
DAS SETZEN DER LONGARINEN Klappte erst beim 2. Anlauf.
