EINSATZBERICHT WK ORBITA
ZSO REGION DUEBENDORF
23.08. BIS 28.08.2015

Eine lehrreiche Woche für den Zivildienst der Region Dübendorf

BAUPLATZ BAHNHOF GLETSCH

BAUPLATZ KM 44.478

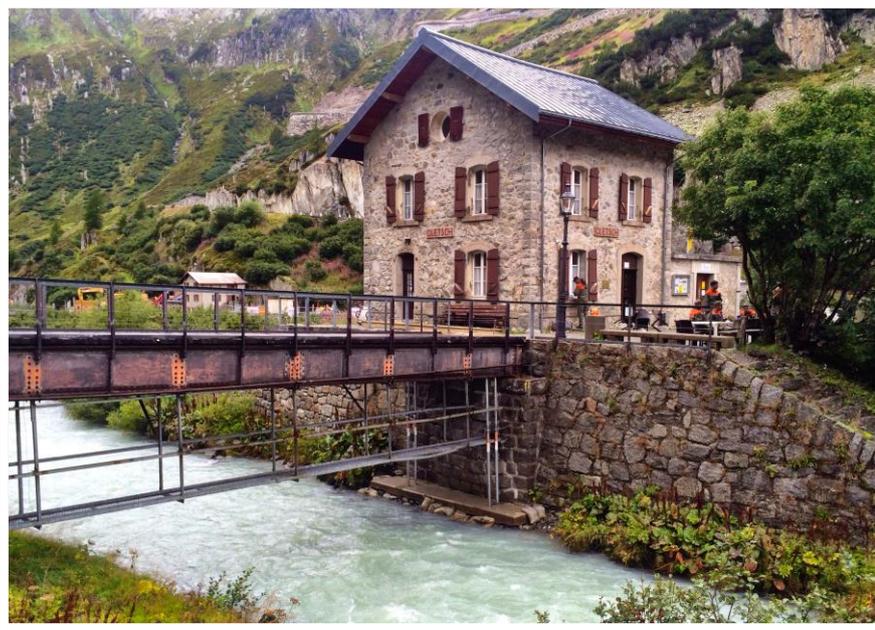
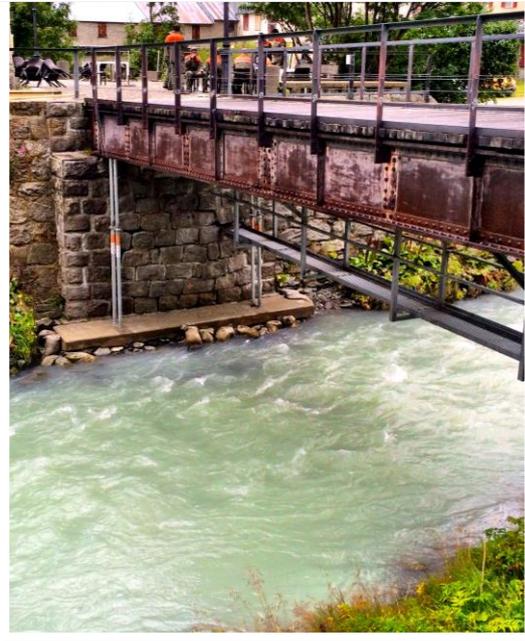
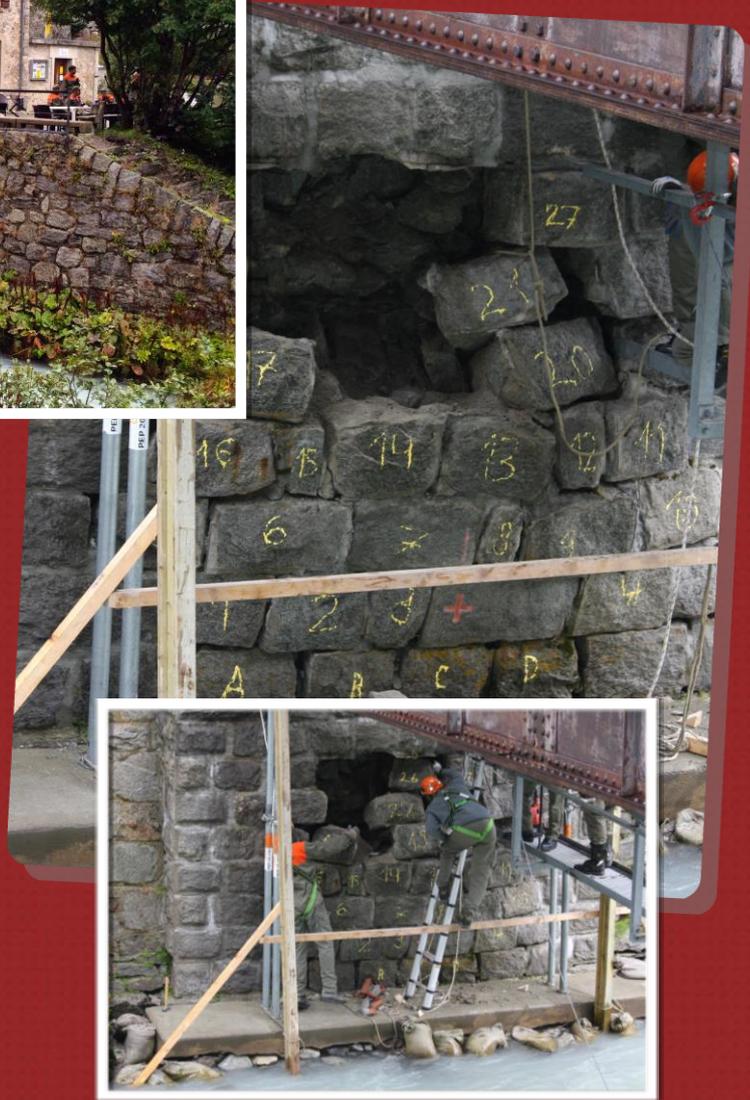
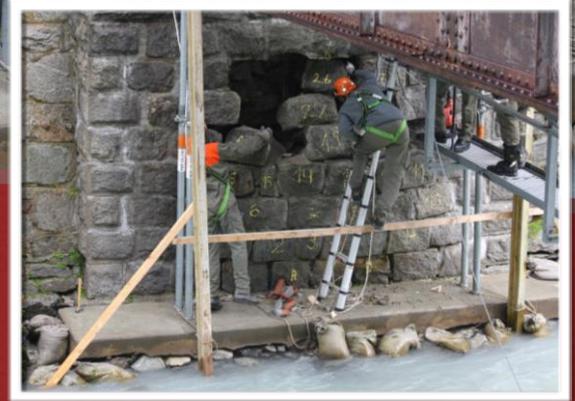
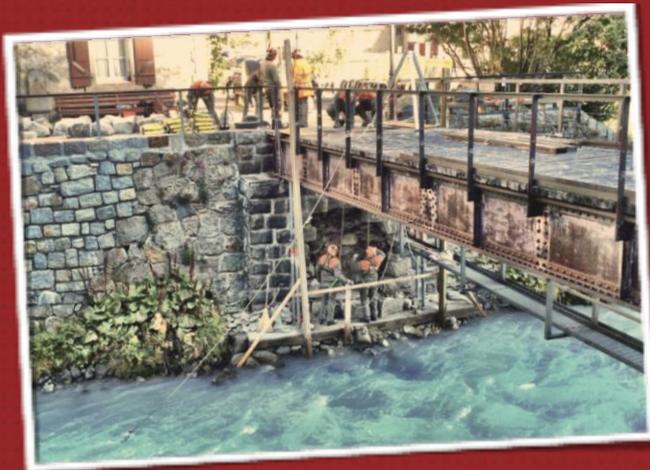
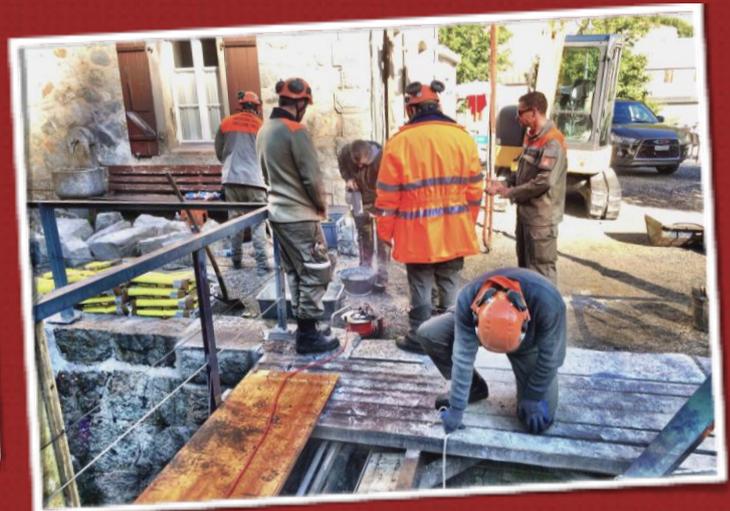
Fussgängerbrücke

Die Stützmauer unterhalb der Brücke muss saniert werden. Durch Wassereinsammlungen im Mauerwerk entstand eine Ausbauchung, welche die Statik der Mauer bedrohte. Die DFB AG hat bereits im Vorfeld Stützarbeiten ausgeführt.

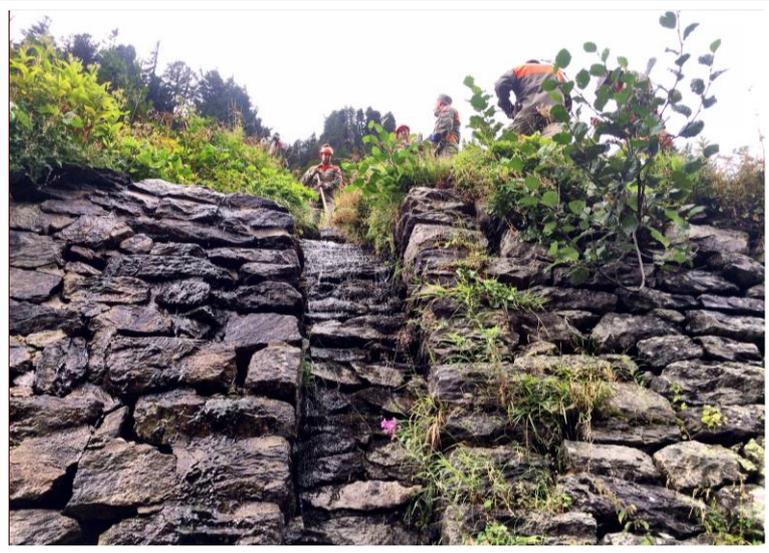
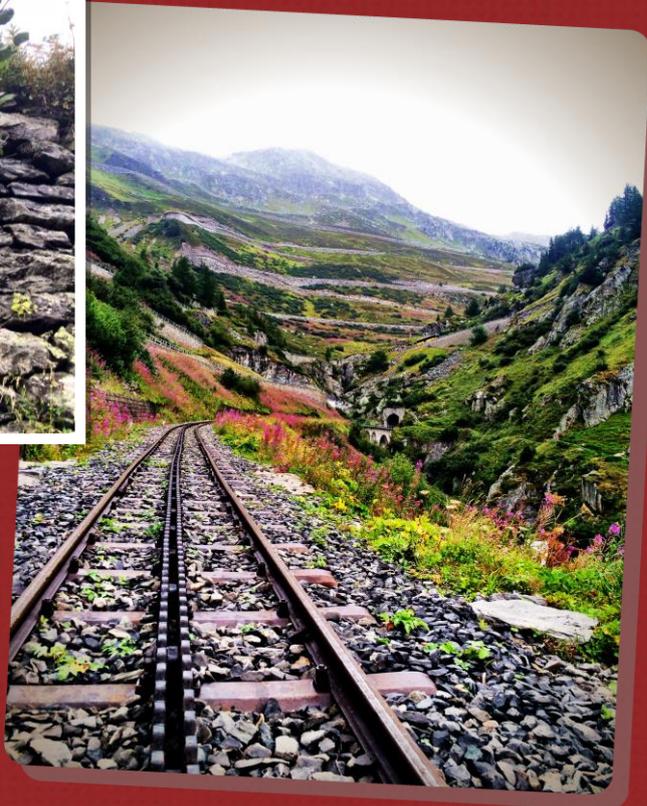
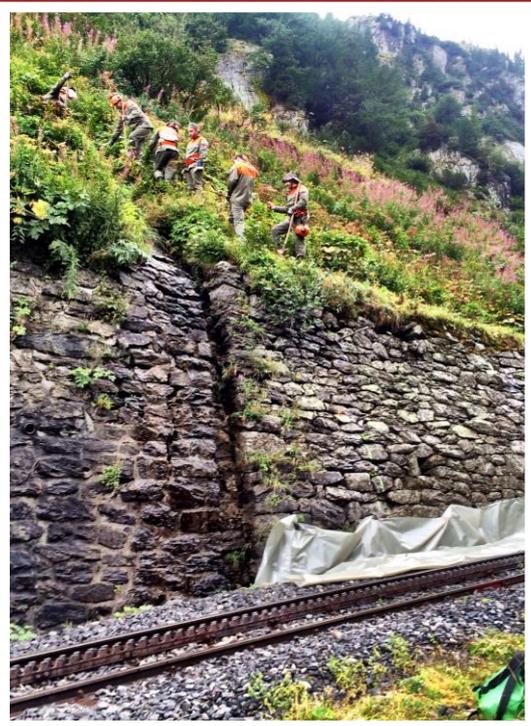
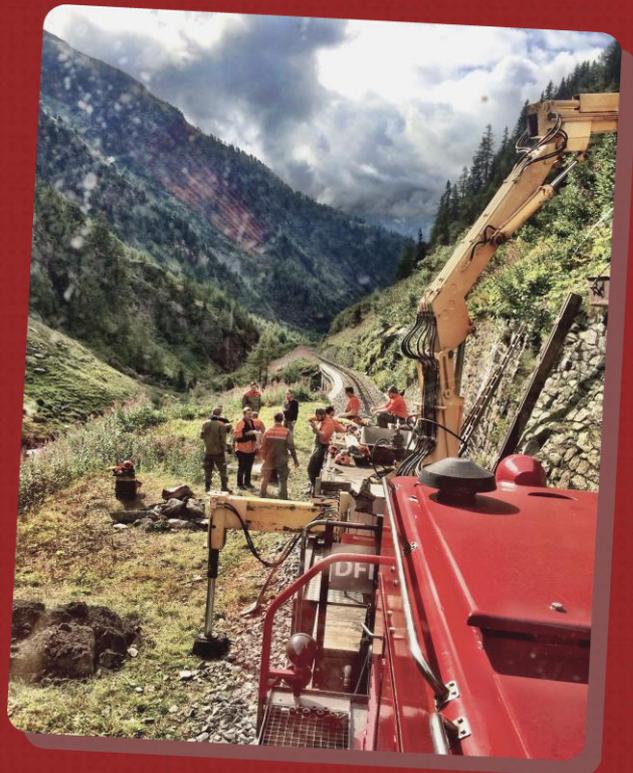
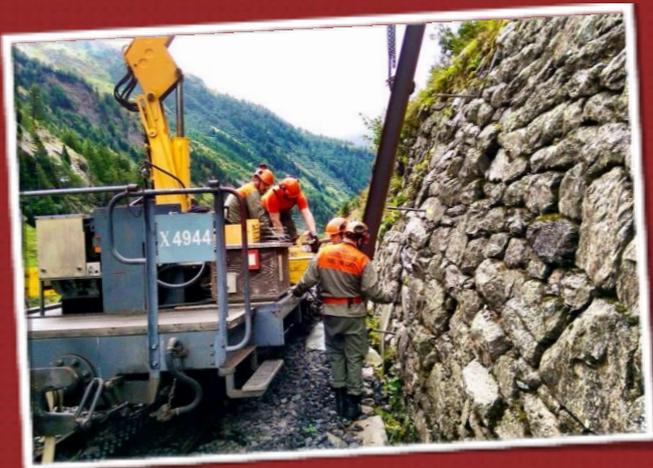
Die Stützmauer ist instabil. Die Mannschaft erhielt den Auftrag die Ausbauchung der Stützmauer km 44.478 - 483 zu sanieren. Ergänzend musste der Bachlauf von einem Felsbrocken befreit werden.

DIE STÜTZMAUER IST AUF EINE BREITE VON 5 METER UNDICHT. DAS WASSER AUS DEM BACH LÄUFT NICHT DER RINNE ENTLANG, SONDERN FLIESST UNKONTROLLIERT ÜBER DAS MAUERWERK.
